# Paneles de trómel FLS

## La optimización de las mallas de clasificación

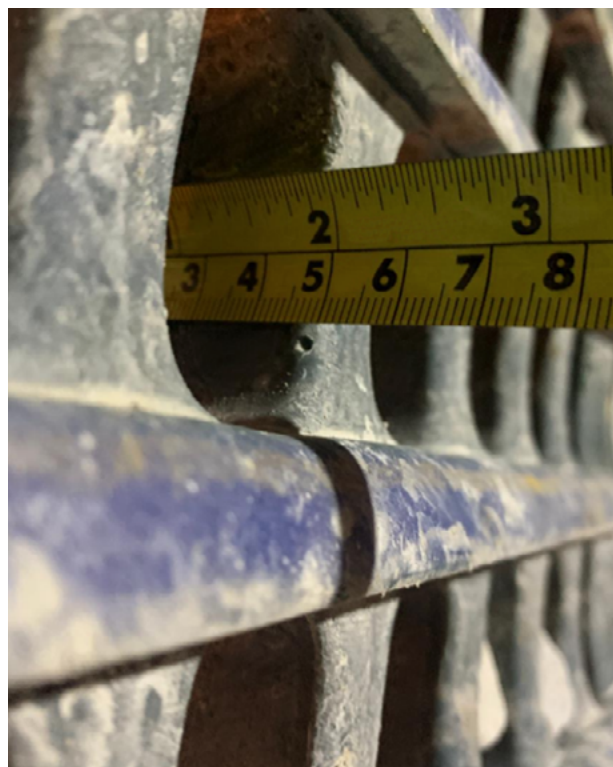
Inspecciones frecuentes y control del rendimiento

Durante la prueba, FLS realizó inspecciones periódicas de los paneles. En el periodo de tiempo, se produjeron los patrones de desgaste esperados, pero ninguno de los paneles mostró daños físicos como desgarros, taponamientos o desplazamiento. En diciembre de 2020, después de seis meses, la prueba finalizó cuando se determinó que las tres primeras filas de paneles en el extremo de alimentación alcanzaron finalmente el umbral de sustitución. El desgaste de las cinco filas restantes del trómel era mínimo. Sin embargo, tras seis meses de funcionamiento, se retiró todo el trómel de acuerdo con la solicitud original del cliente.

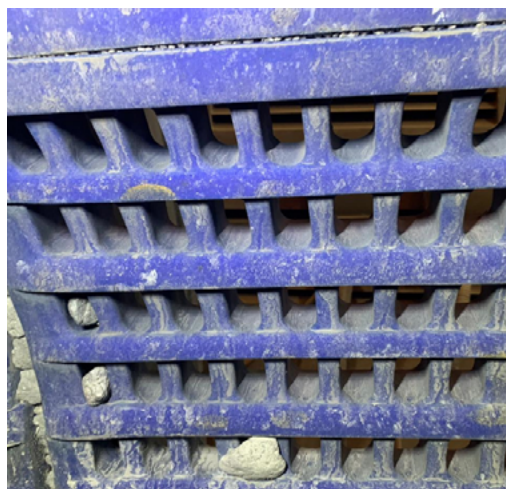
Panel de clasificación a los seis meses

Los nuevos paneles del trómel operaron durante 171 días (seis meses) sin fallas prematuras ni sustituciones, en comparación con los dos meses de funcionamiento de los paneles originales. Era la primera vez que unos paneles alcanzaban una vida útil tan larga en esta aplicación. El total de mineral de sulfuro de cobre tratado por el molino durante el periodo de prueba fue de aproximadamente 3,7 millones de toneladas. Los paneles resultaron excepcionales a la hora de alcanzar el objetivo deseado para el servicio operativo. A los paneles de las filas tres a ocho todavía les quedaba vida útil, lo que ofrecía la oportunidad de reducir aún más el costo total de la operación si se les permitía seguir trabajando en forma continua.

- Los paneles de caucho anteriores duraban dos meses antes de comenzar a ser sustituidos
- Nuestras mallas de clasificación de poliuretano de alto rendimiento han durado seis meses y se prevé que duren otros seis meses en las filas 3 a 8
- Los paneles fueron retirados por el cliente tras alcanzar el objetivo de la prueba de seis meses.
- Reducción del tiempo de las paradas con el correspondiente aumento de la producción, lo que supone una recuperación adicional de cobre estimada en 240.000 dólares.
- Reducción de los gastos de mantenimientos
